**ВПЛИВ КОРОЗІЇ БЕТОНУ ВІД ВЗАЄМОДІЇ ЛУГІВ ЦЕМЕНТУ З
РЕАКЦІЙНОЗДАТНИМИ ЗАПОВНЮВАЧАМИ НА ПОШКОДЖЕННЯ
ЗАЛІЗОБЕТОННИХ ШПАЛ У КОЛІЇ**

**INFLUENCE OF CONCRETE CORROSION FROM THE INTERACTION OF ALKALIS
OF CEMENT WITH REACTIVE AGGREGATES ON DAMAGE TO REINFORCED
CONCRETE SLEEPERS IN A TRACK**

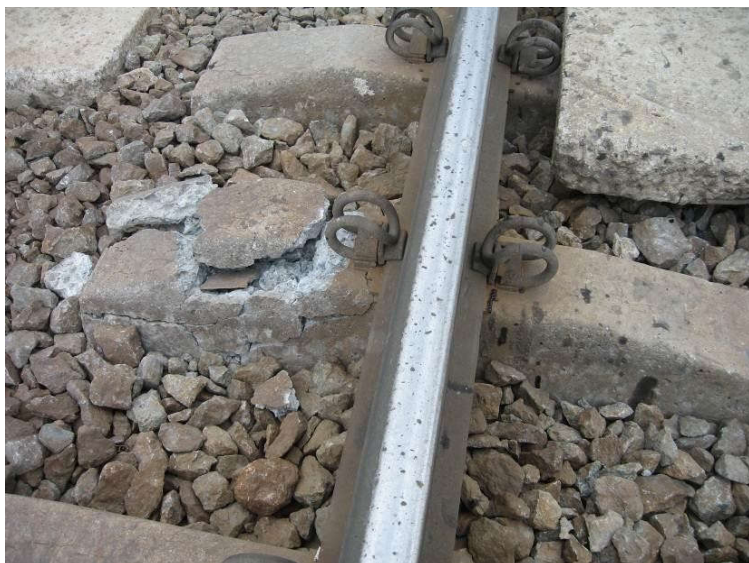
Рис. 1. Пошкодження залізобетонних шпал, що розвилися із сітки тріщин:
a – відколи бетону; *б* – повністю зруйновані шпали, вилучені з колії на ст. Бахмач Південно-Західної залізниці

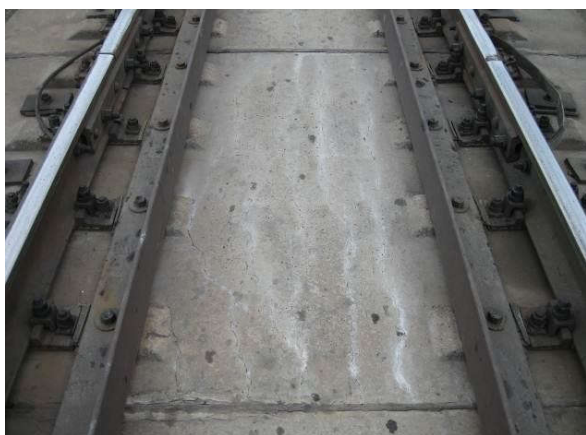
Рис. 2. Сітка тріщин у залізобетонних конструкціях:
a – безбаластного мостового полотна; *б* – прогонової будови

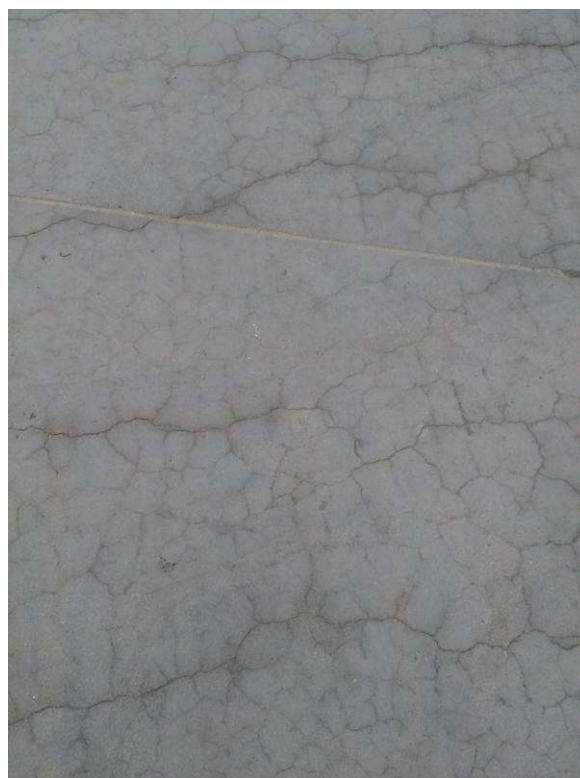
в

Рис. 3. Велосипедно-пішохідний міст Kartensbron у м. Мальме, Швеція, збудований у 2013 р.: *a, б* – вигляд мосту; *в* – сітка тріщин від лужної корозії на бетонному покритті тротуарів, у 2019 р.

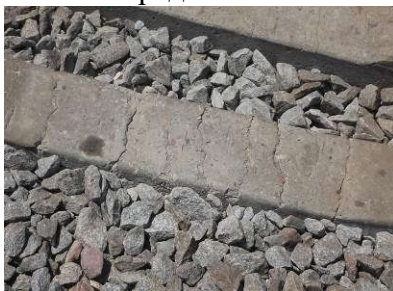
12.1a Поперечна тріщина на кінці шпали

21.1а	Корозія заповнювачів лугами цементу, утворення тріщин від попереднього натягу арматури внаслідок втрати бетоном міцності	8 ¹
12.1а	Осідання баласту під рейковими нитками, коливання кінців шпали від вертикального навантаження і утворення тріщини. Удар робочого органу виправно-підбивальних колійних машин	9 ³

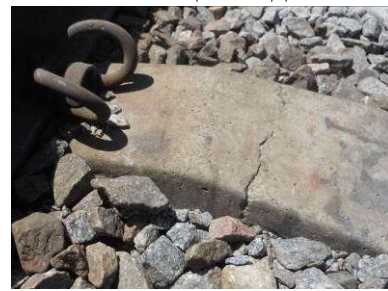
12.1б Сітка тріщин на поверхнях шпали, переважно на кінцях

12.1б	Утворення сітки тріщин від корозії заповнювачів лугами цементу, їх розвиток від попереминого заморожування та відтавання. Сприяє виникненню та розвитку інших пошкоджень	5 ¹

У табл. 2 зазначено зв'язок дефектів шпал з корозією бетону від ASR і видно, що безпосередньо обумовлені корозією від ASR дефекти 12.1б – сітка тріщин на поверхнях шпали, переважно на кінцях (5-й за рейтингом), і 21.1а – подовжні тріщини в середній частині шпали (8-й). Дефектами, утворенню і розвитку яких найбільше сприяє корозія бетону від ASR, є 12.1 – поперечні тріщини посередині шпали (2-й),

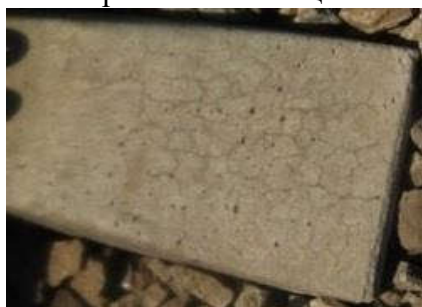
12.1в Стирання кінця шпали від отрушення

Шифри дефектів	Основна причина утворення дефекту (пошкодження)	Рейтинг за розповсюдженістю
12.1в	Осідання баласту під рейковими нитками, коливання кінців шпали від вертикального навантаження	1 ⁴

і 22.1/22.2 – подовжні тріщини в торці шпали (4-й). Зовсім не впливає корозія від ASR на дефекти 12.1в – стирання кінця шпали від отрушення (1-й, є повністю недоліком утримання колії), і 21.1б – вихід робочої арматури на верхню грань шпали (10-й, є повністю заводським дефектом). На інші дефекти корозія від ASR також впливає, але певною обмеженою мірою.

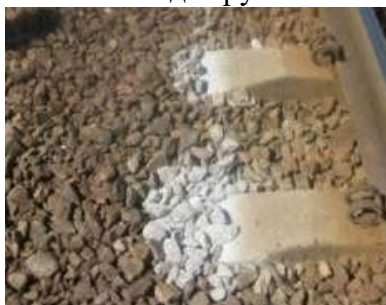
13.1/13.2 Поперчні тріщини в зоні анкерів

12.1	Осідання баласту під рейковими нитками, вигин і злам шпали від вертикального навантаження	2 ²
13.1/13.2	Утворення тріщин від впливу горизонтальної складової навантаження на анкер. Сприяє осідання баласту під рейковими нитками та зміщення арматурного пакета вниз	3 ³

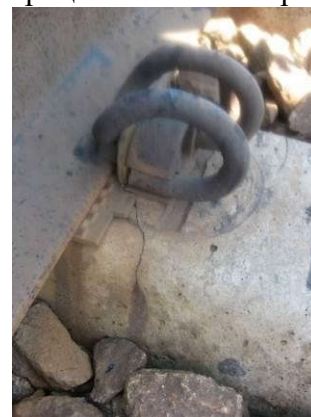
21.1 Подовжня тріщина через анкери або отвори для закладних болтів

11.1/11.2	Осідання баласту під рейковими нитками, утворення тріщин від вертикального навантаження	6 ³
21.1	Утворення тріщин від впливу горизонтальної складової навантаження на анкер	7 ³

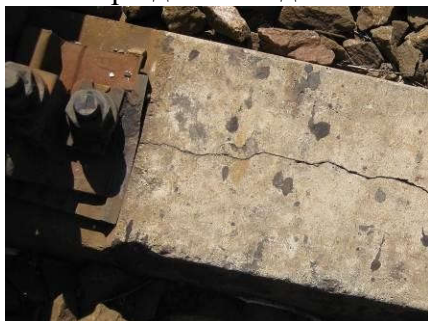
21.1a Подовжні тріщини в середній частині шпали

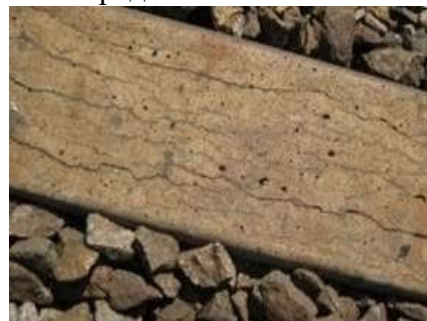
21.1б Вихід робочої арматури на верхню грань шпали

21.1б	Зміщення арматурного пакета під час формування шпали на ЗЗБШ	10 ⁴
¹ Дефекти, обумовлені безпосередньо корозією бетону від ASR. ² Дефекти, утворенню і розвитку яких найбільше сприяє корозія від ASR. ³ Дефекти, утворенню і розвитку яких певною мірою сприяє корозія від ASR. ⁴ Дефекти, на утворення і розвиток яких корозія від ASR не впливає.

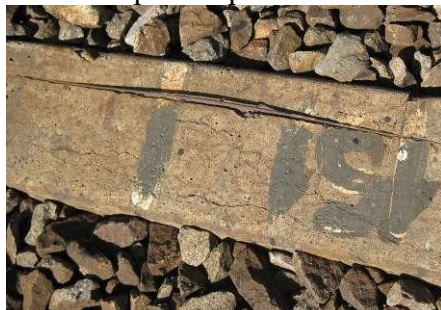
22.1/22.2 Подовжні тріщини в торці шпали

22.1/22.2	Нерівномірне осідання баласту під рейковими нитками, утворення дотичних напруг, тріщин і відколу від нерівножорсткості основи. Сприяють напруження від попереднього натягу арматури	4 ²
