**УКРАЇНСЬКИЙ ДЕРЖАВНИЙ УНІВЕРСИТЕТ
ЗАЛІЗНИЧНОГО ТРАНСПОРТУ**

МЕТОДИЧНІ ВКАЗІВКИ

«БЕЗПЕКА РУХУ ТА ПТЕ ЗАЛІЗНИЦЬ»

Харків – 2022

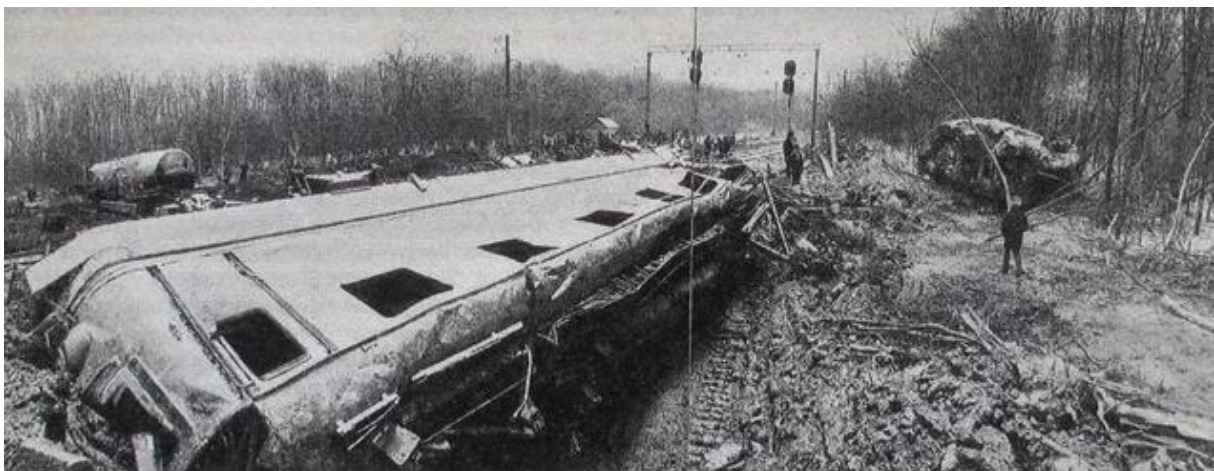
Рисунок 2 – Наслідки транспортної події на станції Єльникове

Через кілька хвилин, приблизно о 21:36, на станцію з іншого боку по першій головній колії на високій швидкості в'їхав пасажирський поїзд № 237 «Москва – Харків» населеністю більше 200 пасажирів з пасажирським електровозом ЧС2-672 (локомотивна бригада з депо ТЧ-2 Жовтень у складі машиніста Павлівця Н. І. і помічника машиніста Стасюка В. Г.). Локомотивна бригада поїзда № 237 також застосувала екстрене гальмування, що підтверджується технічною експертизою, але, зважаючи на малу відстань, зіткнення сталося на швидкості 90 км/год (рисунок 2).

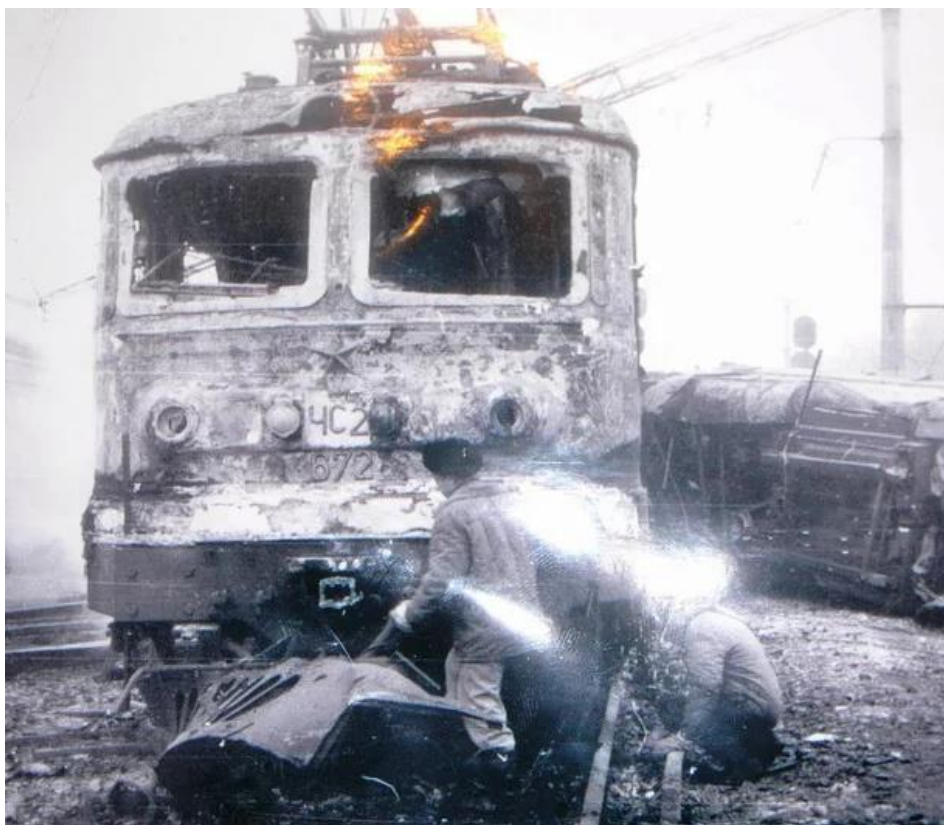
Рисунок 3 – Згорілий тепловоз ЧС2-672

ЧС2-672 вривався в ЧС2-474, а потім полум'я пожежі перекинулося і на цей пасажирський поїзд, у результаті чого загорілися сім пасажирських вагонів, але обійшлося без жертв (рисунок 3).

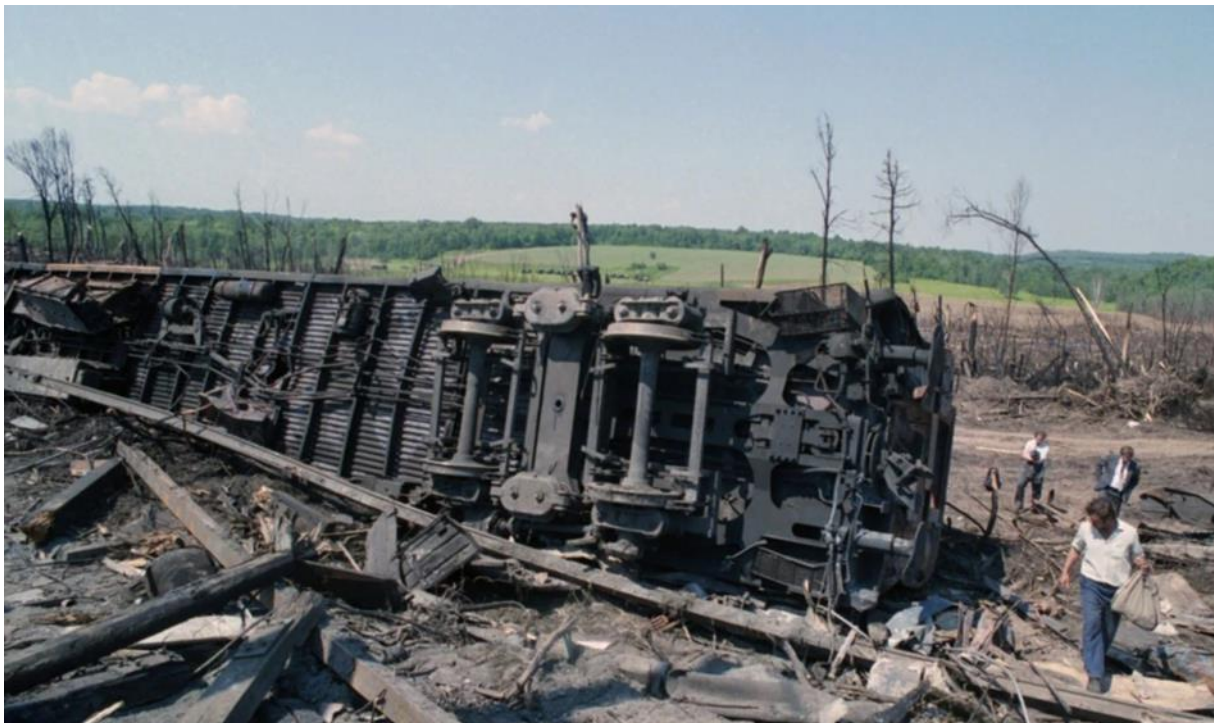
Рисунок 5 – Пошкоджені вагони на перегоні
Тальменка – Литвинове

У результаті транспортної події були розбиті до ступеня виключення з інвентарю чотири вагони електропоїзда, загинуло 17 пасажирів, 44 пасажирів отримали поранення різних ступенів тяжкості (рисунок 5).

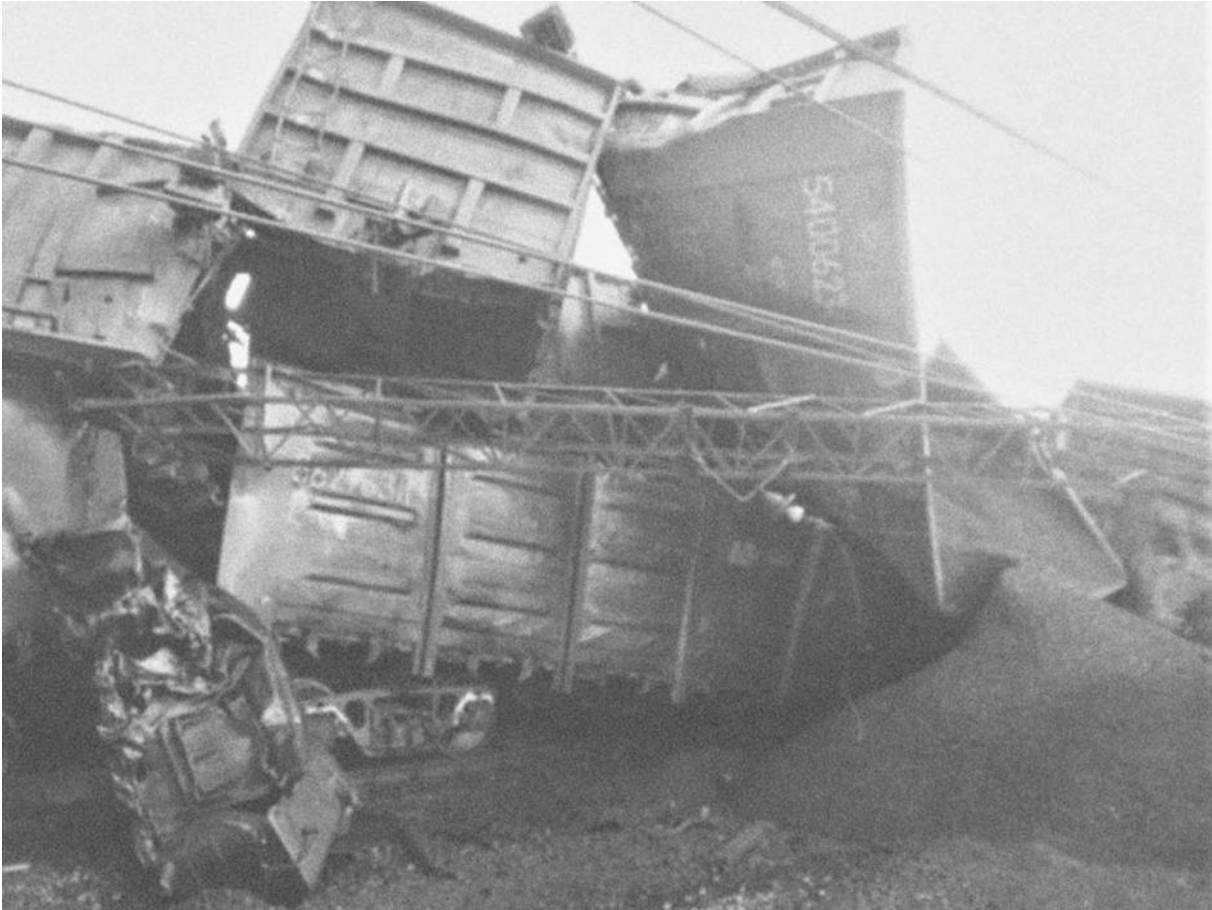
Рисунок 7 – Пошкоджені вантажні вагони на станції Гнівани

Результати транспортної події такі: загинув складач поїздів Клоноз В., зруйновано понад 300 м колії, 500 м контактних мереж, п'ять стрілочних переводів. Був зруйнований до стану списання маневровий тепловоз ЧМЕЗ № 2805 і 47 вантажних вагонів: 42 вагони поїзда з вугіллям і п'ять вагонів поїзда з залізобетонними конструкціям (рисунок 7). Загальні збитки від катастрофи склали 1,3 млн руб. в цінах 1991 року.

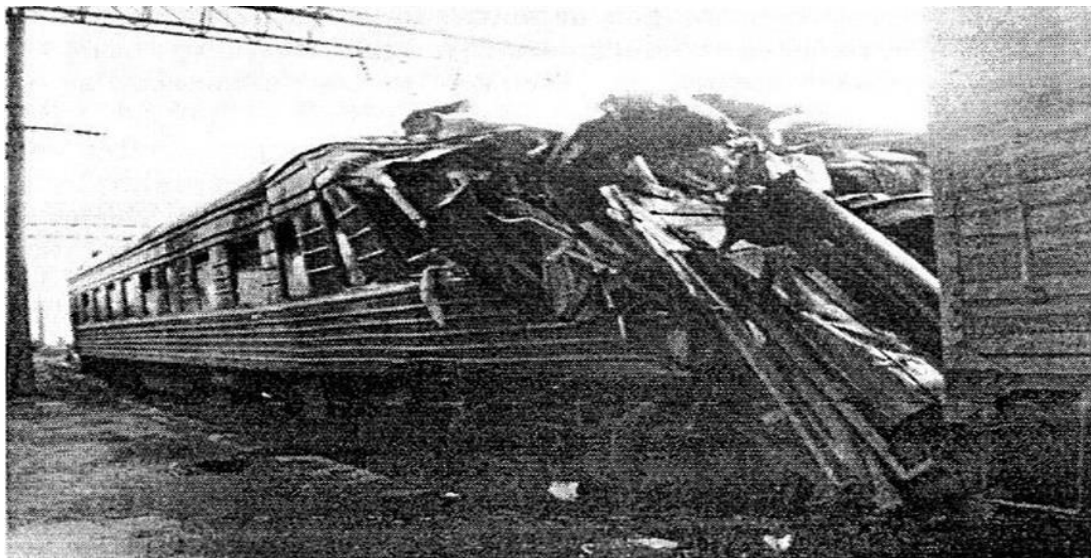
Рисунок 10 – Пошкоджені пасажирські вагони на станції Каменська

Електровоз з одним вагоном-зерновозом загальною масою 288 т залишився на рейках і пропрямував на п'яту колію. Він проїхав 464 м і на швидкості понад 100 км/год наздогнав пасажирський поїзд «Ростов-на-Дону – Москва» (рисунок 10).

Це сталося о 01:32. Електровоз вантажного поїзда врізався у хвіст пасажирського поїзда, повністю роздавивши вагони № 15 і 14. Вагон № 13 був зруйнований наполовину. Миттєво загинули 106 людей – два провідники та пасажирів.

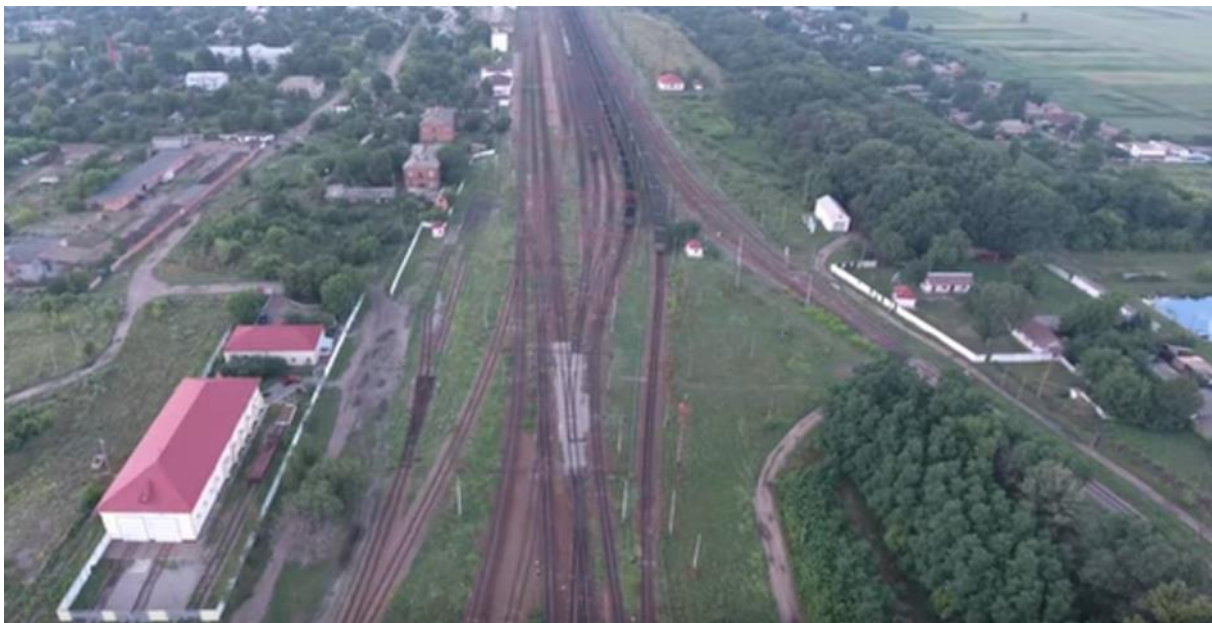
Рисунок 12 – Залізнична станції Користівка

Розв'язка колій на станції Користівка Кіровоградської області є складною. Якийсь час поїзди практично йдуть лоба в лоб, а потім розходяться кожен по своєму з'їзду (рисунок 12).

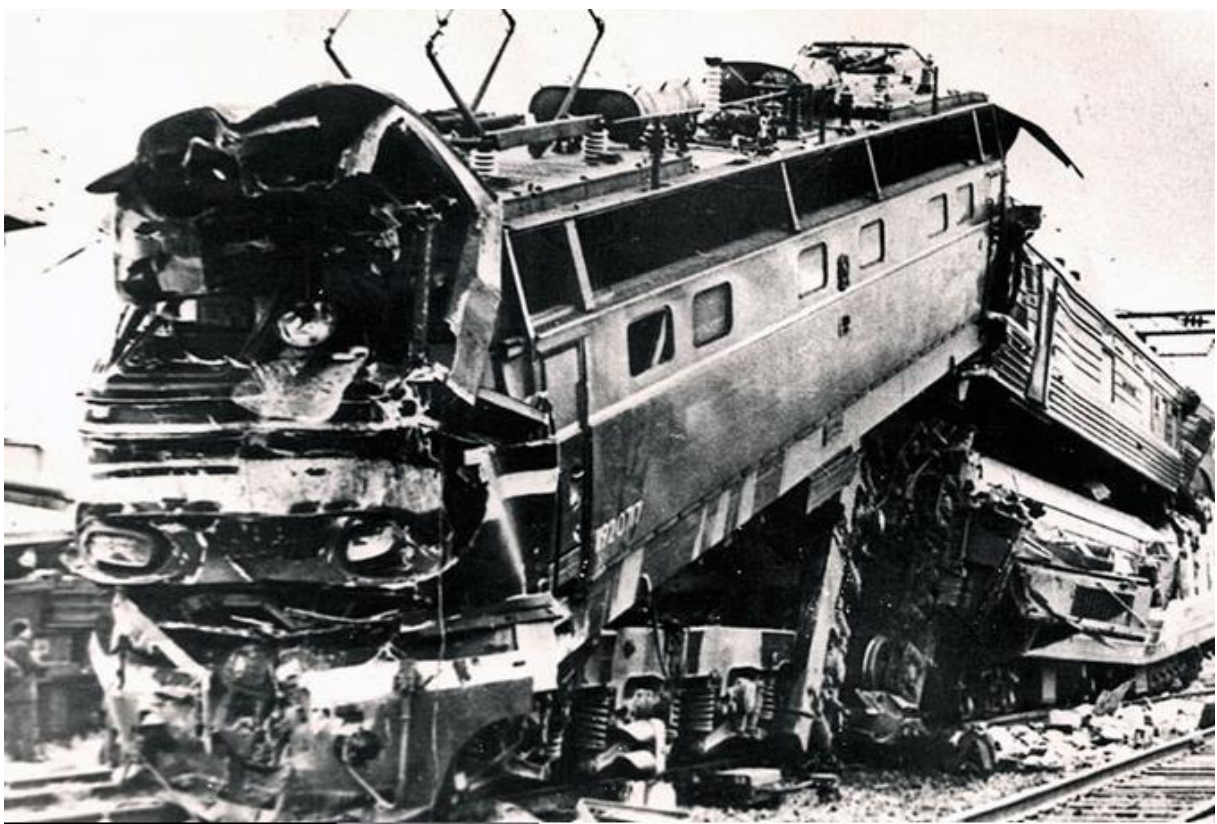
Рисунок 13 – Пошкоджений електровоз на станції Користівка

Локомотивна бригада далі не реагувала на сигнали і виклик чергової станції по радіозв'язку і не вжила заходів для зупинки поїзда перед маршрутним світлофором із заборонним сигналом, допустила його проїзд, розріз стрілки і зіткнення з зустрічним поїздом № 38, що прямував по другій колії станції без зупинки (рисунок 13).

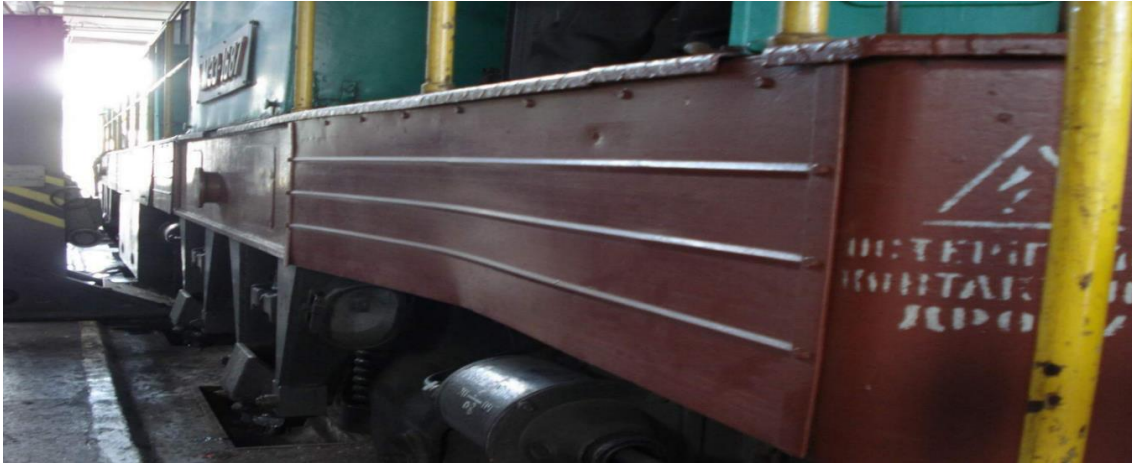
Рисунок 16 – Пошкодження ЧМЕЗ-1687

одного з вагонів (струс мозку, забиття голови та шийного відділу хребта). Жінка доставлена в лікарню Придніпровської залізниці, решта постраждалих від госпіталізації відмовилися. Пошкоджено ЧМЕЗ-1687 до ступеня поточного ремонту вартістю 1705 грн (рисунок 16).

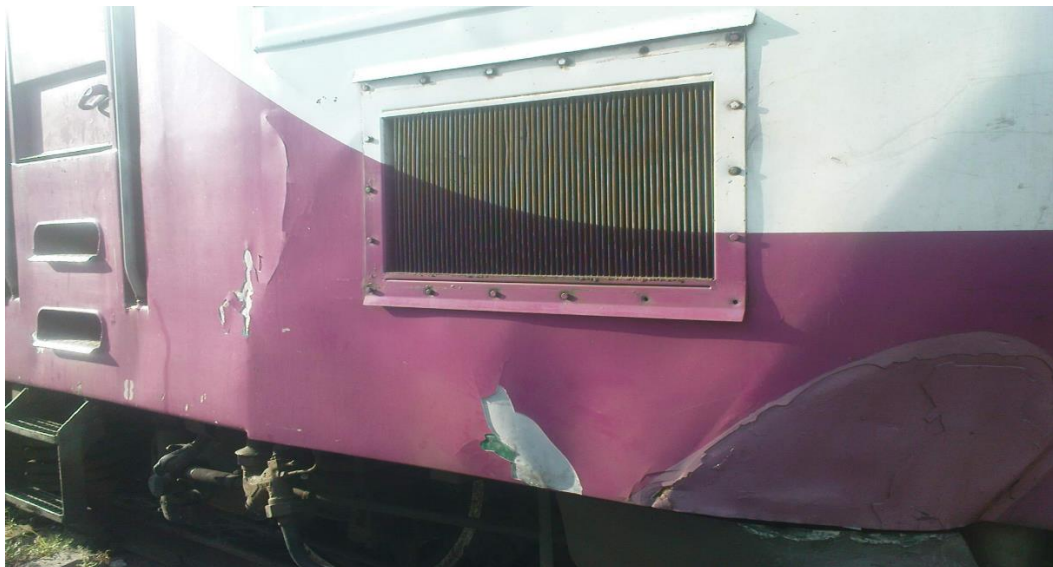
Рисунок 17 – Пошкодження ЧС7-303

Пошкоджено ЧС7-303 до ступеня поточного ремонту вартістю 3375 грн (рисунок 17).

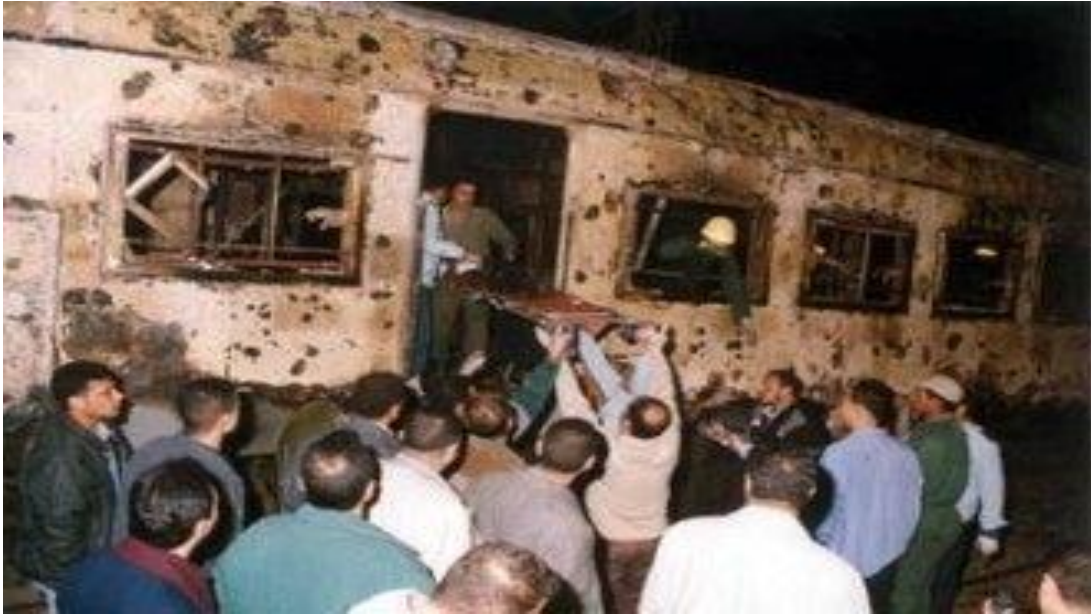
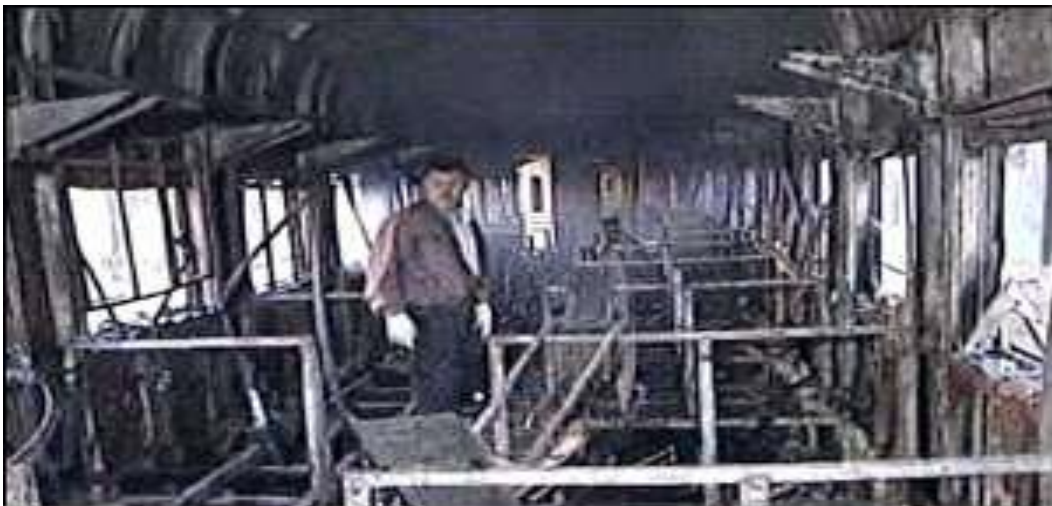
Рисунок 18 – Наслідки транспортної події 20 лютого 2002 року

Щонайменше 373 людини загинули і кілька сотень отримали поранення в Єгипті в результаті пожежі (рисунки 18, 19).

Рисунок 19 – Рештки вагонів, що згоріли внаслідок транспортної події

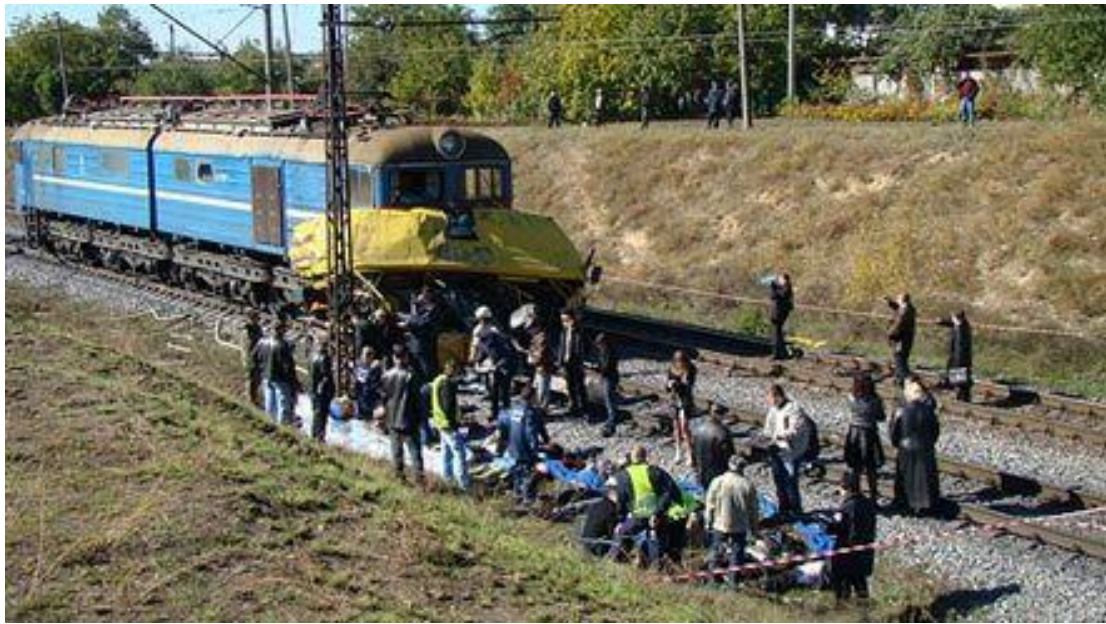
Рисунок 20 – Місце зіткнення автобуса та поїзного локомотива

У результаті катастрофи загинуло 45 осіб, у тому числі водій і троє дітей. Маршрутний автобус відновленню не підлягає (рисунки 20-22).

Рисунок 21 – Автобус, пошкоджений у результаті транспортної події

Рисунок 22 – Проведення робіт з усунення наслідків транспортної події

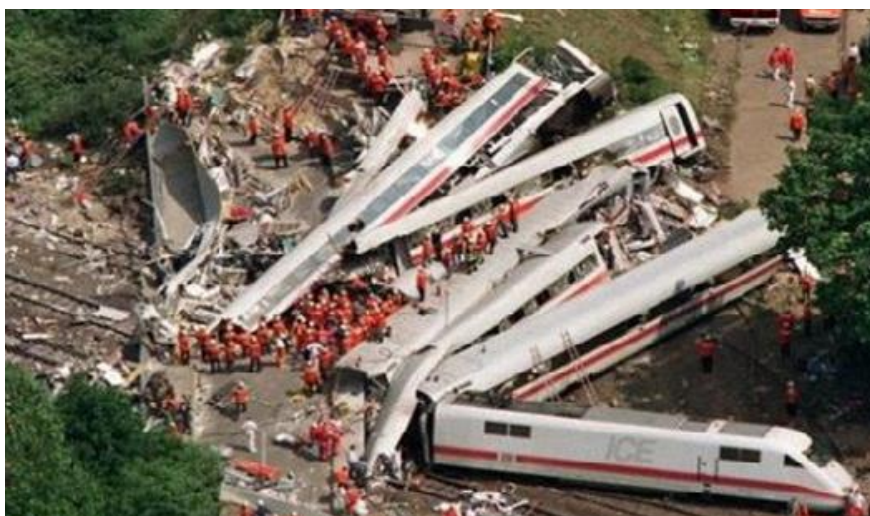
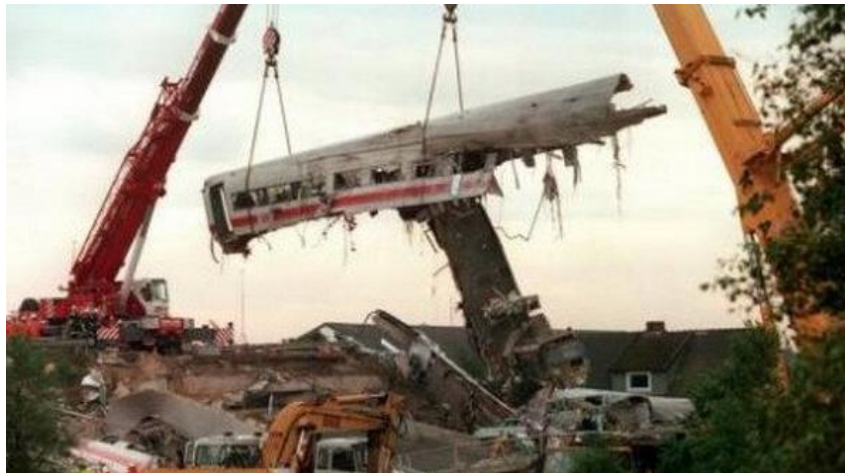
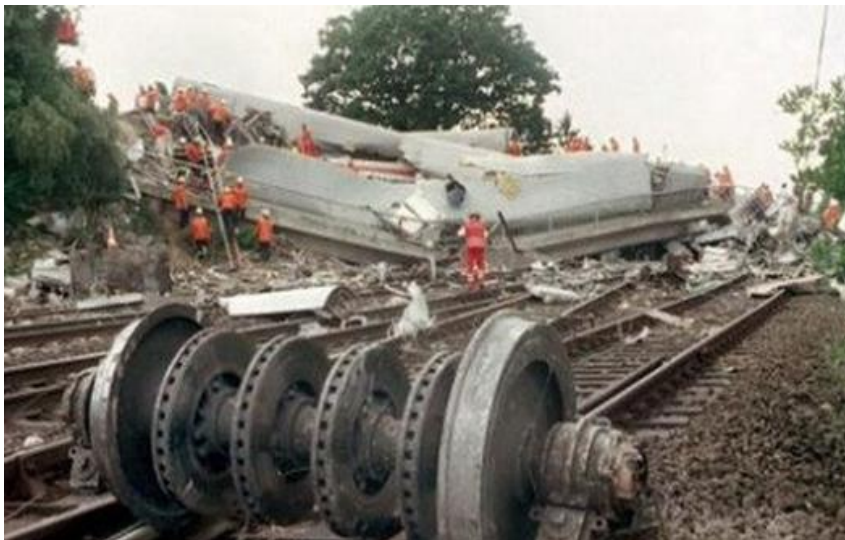
Рисунок 23 – Проведення аварійних робіт з усунення наслідків транспортної події

У результаті аварії вагон виносить поперек шляху і менш ніж за секунду потому на швидкості 198 км/год він боком врізався в залізобетонну опору автомобільного мосту (розташованого у двох метрах від бокової колії) і під масою іншої частини рухомого складу потяга зносить цю опору. Також з'являються перші жертви — вагоном були вбиті на місці двоє шляхових працівників, які перебували в цей час близько бокової колії. Від поздовжньої хвилі відбувається розрив автозчеплення, що з'єднує передній моторний вагон з причіпними вагонами. Крім того, роз'єднується гальмівна магістраль, що призводить до спрацьовування екстрених гальм. Моторний вагон прямує ще 2 км, поки нарешті не зупиняється.

У результаті трагедії загинула 101 людина, 88 були поранені. За кількістю жертв це найбільша залізнична катастрофа в історії післявоєнної Німеччини [14]. Наслідки зображено на рисунках 23-25.
