ДОСЛІДЖЕННЯ НЕНОРМАТИВНОГО ЗНОСУ ГАЛЬМОВИХ КОЛОДОК І ЙОГО ВПЛИВ НА ЕФЕКТИВНІСТЬ ГАЛЬМУВАННЯ ВАНТАЖНИХ ПОЇЗДІВ

RESEARCH OF ABNORMAL WEAR OF BRAKE PADS AND ITS IMPACT ON THE BRAKING EFFICIENCY OF FREIGHT TRAINS

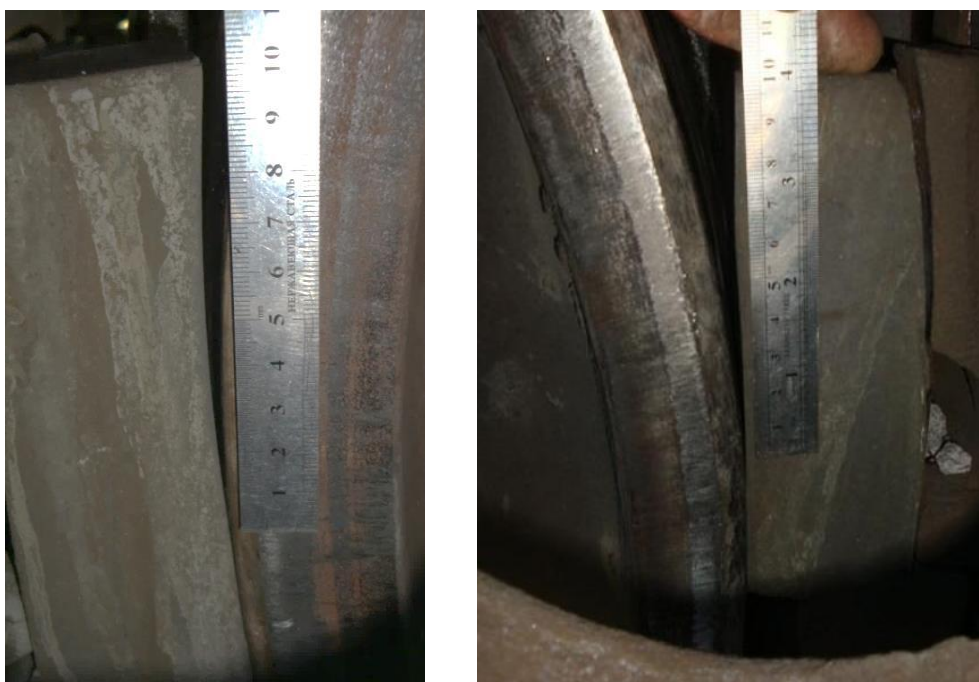
Рис. 1. Схема вимірювання довжини шкідливої стертості гальмової колодки, що утворилася в експлуатації

– вимірювання довжини шкідливої стертості колодки $l_{уст}$ (рис. 1);

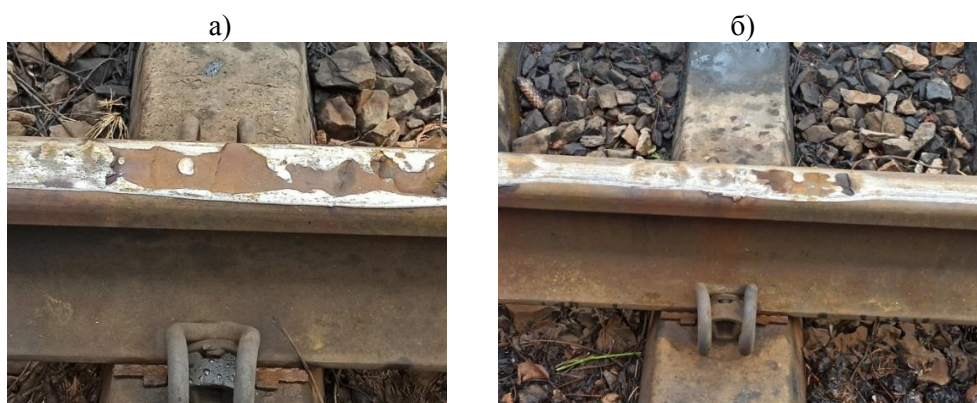
Рис. 5. Технічний стан рейок
(а) – выбоїни на головці; б) – розширення головки та выбоїни

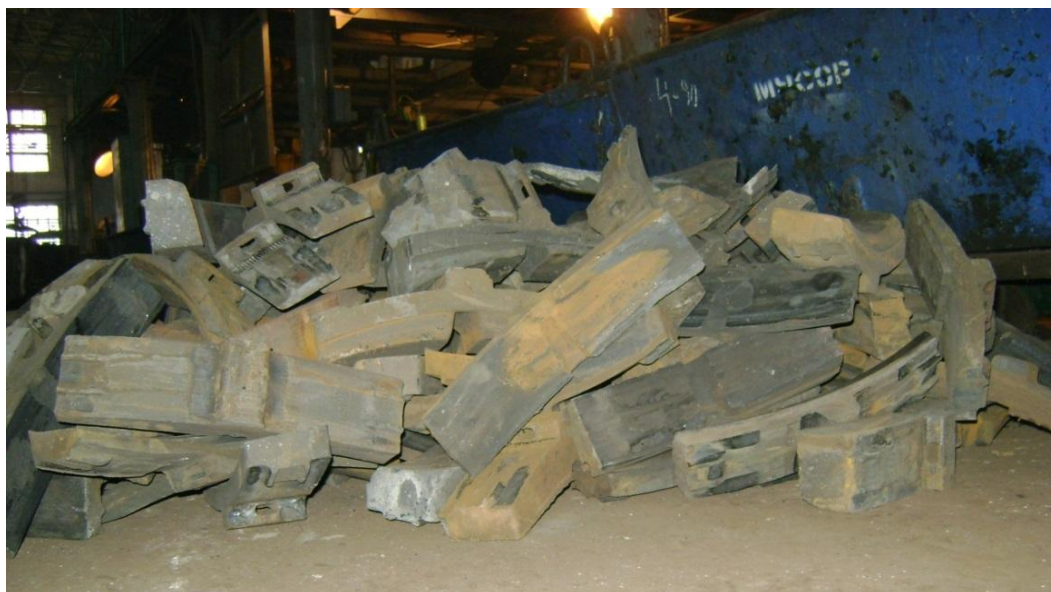
Рис. 9. Вигляд відпрацьованих гальмових колодок, підготовлених до вивезення на смітник

ремонтній ділянці депо під час ремонту (рис. 9), у великих обсягах вивозяться з підприємств вагонного господарства на сміттєзвалища.
