**ВПЛИВ КОРОЗІЇ БЕТОНУ ВІД ВЗАЄМОДІЇ ЛУГІВ ЦЕМЕНТУ З
РЕАКЦІЙНОЗДАТНИМИ ЗАПОВНЮВАЧАМИ НА ПОШКОДЖЕННЯ
ЗАЛІЗОБЕТОННИХ ШПАЛ У КОЛІЇ**

**INFLUENCE OF CONCRETE CORROSION FROM THE INTERACTION OF ALKALIS
OF CEMENT WITH REACTIVE AGGREGATES ON DAMAGE TO REINFORCED
CONCRETE SLEEPERS IN A TRACK**

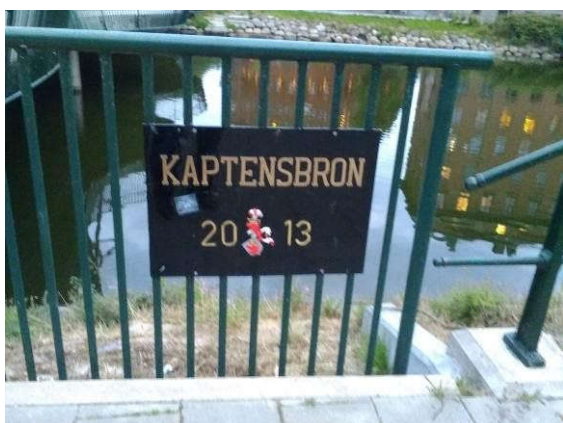
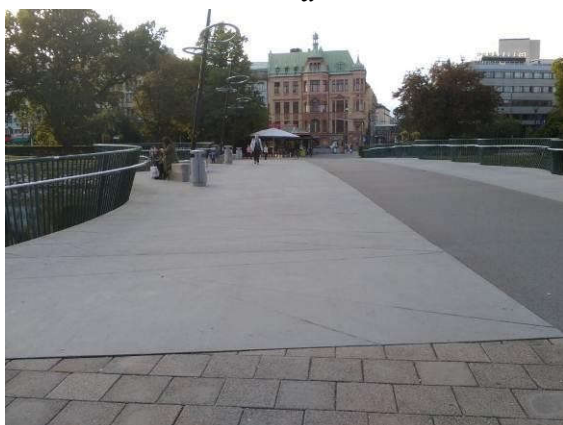
У Німеччині, як відмічав Й. Штарк [9], приблизно до 1965 р. існувала думка, що внаслідок геологічної ситуації реакція з лугами, що спричиняє пошкодження бетонних елементів, не відбувається. Проте Лахсверський міст (Шлезвіг-Гольштейн), збудований у 1965–66 рр. і в якому зафіксовано пошкодження внаслідок ASR, вже у 1968 р. через небезпеку експлуатації

було знесено. На території Східної Німеччини перші пошкодження від ASR були виявлені у 1979–80 рр. у Мекленбурзі та у 1983 р. у Саксонії і Тюрингії. Пошкодження шпал із попередньо напруженого залізобетону внаслідок ASR на залізницях Німеччини призвели до мільярдних витрат. На момент видання роботи [9] її авторам продовжувала поступати інформація про нові пошкодження конструкцій, переважно мостів, від ASR. Можна вважати досі не вирішеними ці проблеми стосовно мостів й у Швеції (рис. 3).

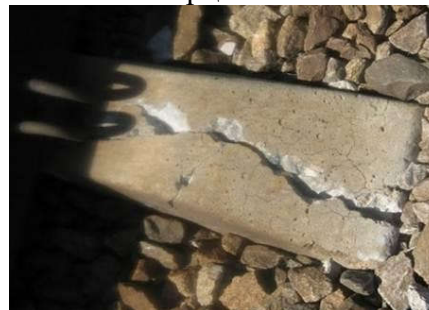
22.1/22.2 Подовжні тріщини в торці шпали

У табл. 2 зазначено зв'язок дефектів шпал з корозією бетону від ASR і видно, що безпосередньо обумовлені корозією від ASR дефекти 12.1б – сітка тріщин на поверхнях шпали, переважно на кінцях (5-й за рейтингом), і 21.1а – подовжні тріщини в середній частині шпали (8-й). Дефектами, утворенню і розвитку яких найбільше сприяє корозія бетону від ASR, є 12.1 – поперечні тріщини посередині шпали (2-й),

і 22.1/22.2 – подовжні тріщини в торці шпали (4-й). Зовсім не впливає корозія від ASR на дефекти 12.1в – стирання кінця шпали від отрушення (1-й, є повністю недоліком утримання колії), і 21.1б – вихід робочої арматури на верхню грань шпали (10-й, є повністю заводським дефектом). На інші дефекти корозія від ASR також впливає, але певною обмеженою мірою.

Вплив корозії бетону від ASR на виникнення і розвиток пошкоджень (дефектів) у шпалах пояснюється тим, що внаслідок ASR в бетоні виникають розтягувальні напруження, які призводять до утворення просторової сітки мікротріщин (на поверхні видно, як дефект 12.1б, рис. 4). Її розвиток обумовлює зниження міцності бетону на розтяг. Оскільки шпали є попередньо напруженими з повністю ізотропним армуванням у подовжньому напрямку, а попереднє напруження створило розтягувальні напруження у поперечному напрямку, у шпалах виникають переважно подовжні

тріщини (дефекти 21.1а, 22.1/22.2, 21.1). Утворенню поперечних тріщин (дефекти 11.1/11.2, 12.1, 12.1а, 13.1/13.2), якому запобігає попереднє напруження, зниження міцності бетону на розтяг лише сприяє, а основними причинами є конструктивні особливості шпал, порушення вимог до утримання колії тощо (табл. 2). З викладеного можна також зробити висновок щодо більшої вразливості попередньо напружених залізобетонних конструкцій для пошкоджень, які спричиняє корозія бетону від ASR, порівняно зі звичайними залізобетонними або бетонними конструкціями.
