ТЕЗИ ДОПОВІДЕЙ

**«ПРОБЛЕМИ НАДІЙНОСТІ ТА ДОВГОВІЧНОСТІ
ІНЖЕНЕРНИХ СПОРУД І БУДІВЕЛЬ
НА ЗАЛІЗНИЧНОМУ ТРАНСПОРТІ»**

ПИТАННЯ ВІДНОВЛЕННЯ ТРАНСПОРТНИХ ГАЛЕРЕЙ СИЛОСІВ

RECONSTRUCTION OF SILO TRANSPORTATION GALLERIES

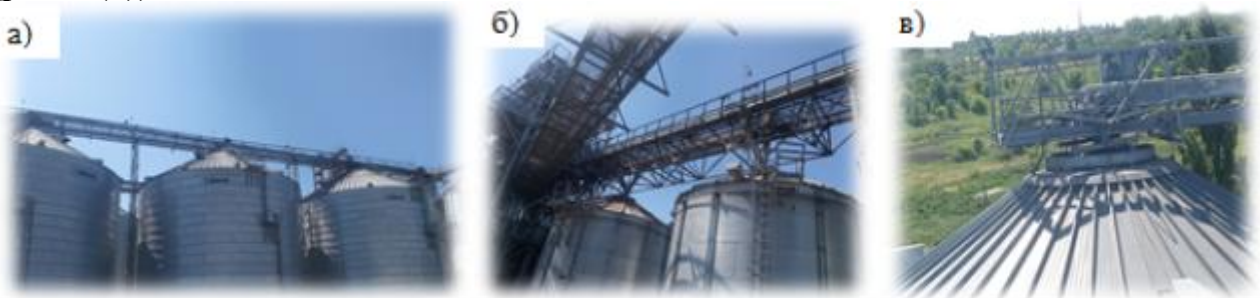
Рис. 1. а) Розташування транспортних галерей; б) траверси галерей;
в) опорне кільце силосної башти

Під час технічного обстеження будівельних конструкцій транспортних галерей елеваторного вузла в м. Кролевець, Сумської області, що проводилось відповідно до вимог [1], були виявлені пошкодження опорних вузлів крайніх секцій двох транспортних галерей в місцях їх спирання безпосередньо на покриття силосних башт. Кожна з транспортних галерей з металокопункцій, що обстежувались розташована поверх блоків з п'яти силосів (рис. 1 (а)) і передбачена для розміщення скребкових конвеєрів для загрузки силосів. Прольотні частини галерей влаштовані за нерозрізною схемою з спарених ферм з паралельними поясами з в'язями. Для забезпечення стійкості верхніх поясів ферм з площини в прольотах ферм, в місцях розташування вузлів верхніх поясів передбачені траверси та підкоси до траверс (рис. 1(б)).

Опори галерей виконані у вигляді наскрізних чотиригілкових стояків, спирання крайніх прольотних секцій кожної з галерей передбачено безпосередньо на покриття останніх в ряду силосних башт. Передача навантаження на опорне кільце покриття кожної з силосних башт здійснюється через траверси, що шарнірно з'єднані з прольотною секцією і дві опорні розподільчі балки (рис.1 (в)). Спирання стояків транспортних галерей передбачено на фундаменти силосних башт, що виконані з монолітного залізобетону.
